# CATÁLOGO DE PROTECCIÓN DE SAN CRISTÓBAL DE LA LAGUNA

Número de Ficha
481

Dirección Postal
Herradores, nº 56, esq. San Juan, nº 8.

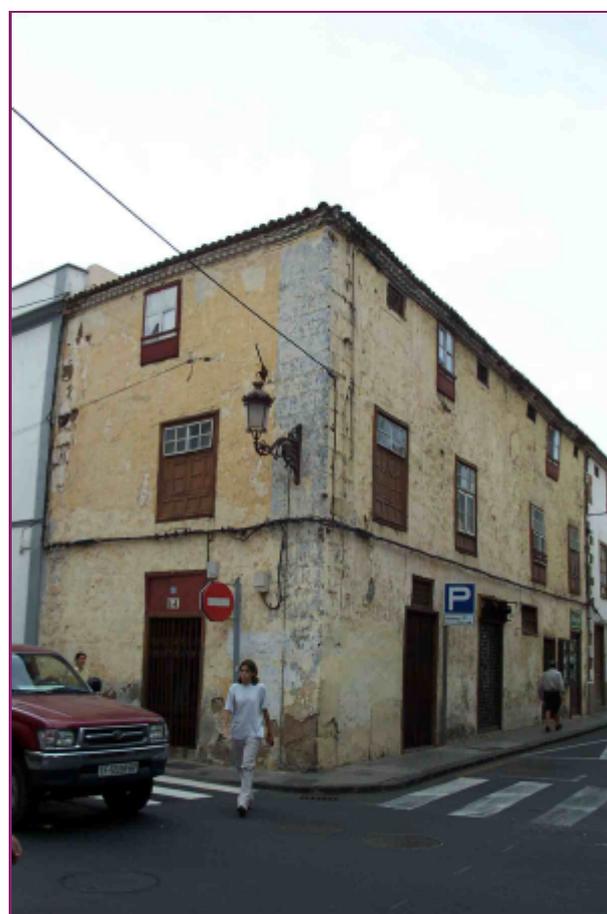
Número de ficha	Nivel de Protección	Denominación
481	Ambiental 2	
<b>Planta y Distribución</b>		
Planta en "U", con traspatio o huerto trasero. Casa tradicional de una nave de lado mayor adosado a fachada, con posterior ocupación en parte del patio trasero.		
<b>Tipología Edificatoria</b>		
Casa de 3 plantas con granero en última.		
<b>Contexto Urbano</b>		
En esquina, participa de forma importante de un conjunto ambiental de gran homogeneidad, entre los históricos entornos de las calles de La Carrera y Herradores.		
<b>Referencia Histórica</b>		
Inmueble doméstico tradicional urbano, con fachada asimétrica, sencilla de formas, con granero en la última planta, y realizado aproximadamente entre finales del siglo XVI e inicios del XVII. En su origen, formó unidad constructiva con el inmueble anterior y colindante.		
<b>Sistema Constructivo</b>		
Muros de carga de piedra, cal y barro. Cubierta inclinada de madera y tejas. Cubierta plana en ampliación trasera.

<b>Composición de Fachada</b>		
Tradicional. Color: blanco. Material: mampostería. Vanos: en disposición asimétrica, realizados y enmarcados con dintel recto en madera a color marrón, se alinean en planta baja cinco puertas desiguales, con cierres metálicos, y dos ventanillos rectangulares de entresuelo, con cierre de rejas. La puerta central presenta un montante reciente en base a una gran cornisa de madera; en la segunda planta se alinean cinco ventanas de librillo iguales, con hojas superiores abatibles a color blanco, y en la tercera planta se intercalan tres ventanas menores de doble hoja acristalada a color blanco, con antepechos de estria cuadrangular, y tres ventanillos rectangulares con cierre de rejas. Remate superior: alero de triple capa de tejas. Zócalo: no presenta. Revestimiento: revoco.		
<b>Referencias Bibliográficas y Documentales</b>
