CATÁLOGO DE PROTECCIÓN DE SAN CRISTÓBAL DE LA LAGUNA

Número de Ficha
486

Dirección Postal
Herradores, nº 66.

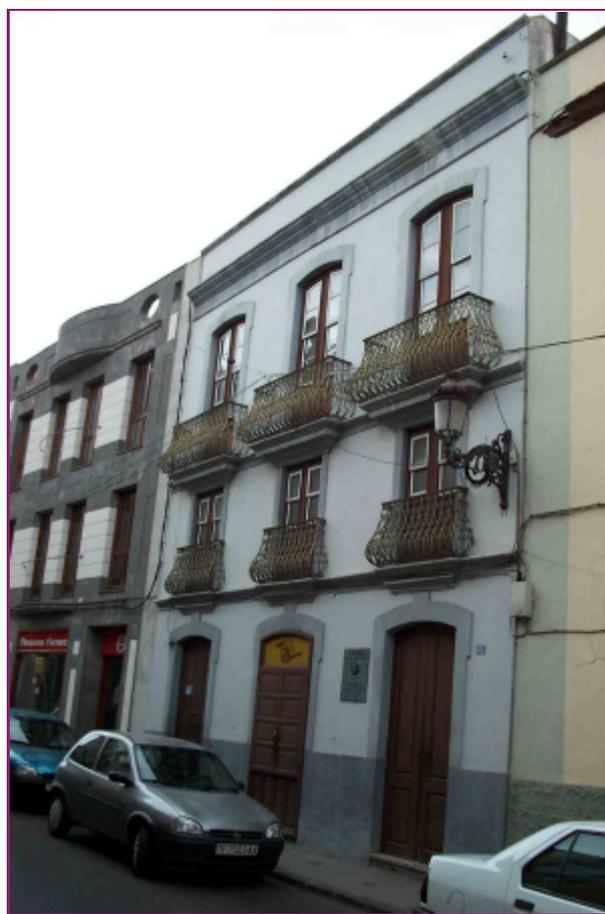
Estado de Conservación
Malo

Sistema Constructivo		
Muros de carga, con cubierta plana.		
Composición de Fachada		
Ecléctica.Color: gris. Material: ladrillo. Vanos: en rigurosa disposición simétrica, realizados en madera color rojo los vanos de planta baja, y en madera acristalada color blanco el resto, y enmarcados en dintel curvo y al mismo ancho, en resaltes de mortero de piedra arenisca, se sitúan en planta baja tres puertas iguales, de doble hoja lisa; en la segunda planta se alinean tres puertas de acceso iguales, de doble hoja acristalada, y de acceso sendos balcones individuales con balaustrada curva de hierro forjado evocador de motivos vegetales; en la tercera planta se alinean tres puertas iguales, de mayor altura, de doble hoja acristalada, y de acceso a sendos balcones, mayores que los inferiores, con balaustrada curva de hierro forjado evocador de motivos vegetales. Remate superior: parapeto sobre saliente en cornisa de cantería gris. Zócalo: piedra gris. Revestimiento: revoco y piedra.
