# CATÁLOGO DE PROTECCIÓN DE SAN CRISTÓBAL DE LA LAGUNA

487

Herradores, nº 72.

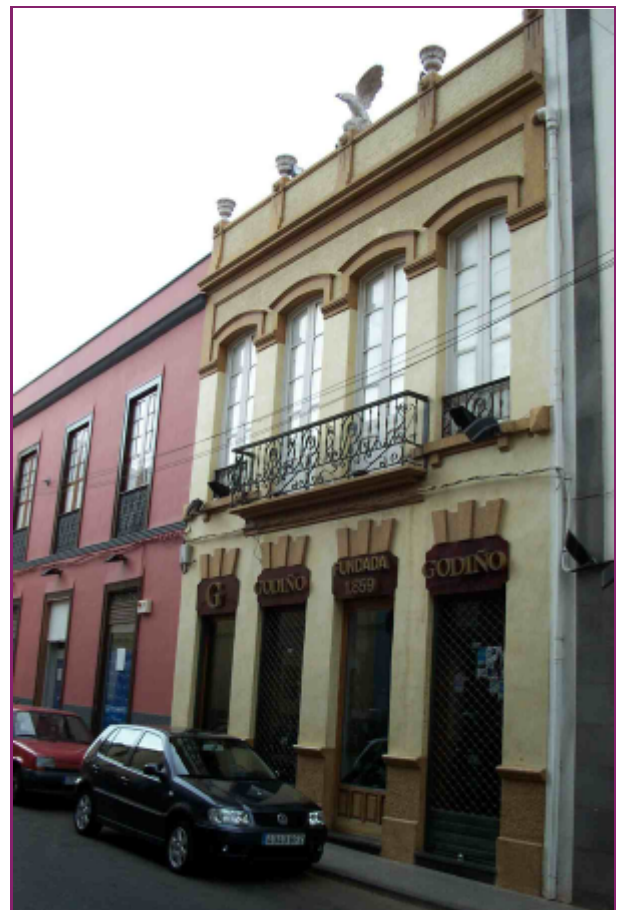
Número de ficha	Nivel de Protección	Denominación
487	Ambiental 2	
<b>Planta y Distribución</b>		
Planta en "L", con patio lateral. Inmueble con patio lateral y trasero.		
<b>Tipología Edificatoria</b>		
Casa urbana ecléctica de principios del siglo XX.		
<b>Contexto Urbano</b>		
Medianera, su estilo ecléctico de fachada produce afinidad estética con el histórico ambiente urbano tradicional de la calle Herradores.		
<b>Referencia Histórica</b>		
Inmueble residencial urbano, con fachada simétrica, de un estilo ecléctico propio de las primeras décadas del siglo XX. Las estancias de planta baja denotan un prolongado uso comercial.		
<b>Sistema Constructivo</b>		
Muros de carga, con cubierta plana.		
<b>Composición de Fachada</b>		
Ecléctica. Color: gris. Material: ladrillo. Vanos: en disposición simétrica, retranqueados con dintel curvo y al mismo ancho, se alinean en planta baja cuatro puertas iguales, de hoja y montantes de madera a color marrón acristalados, excepto una lateral que conserva el montante de hierro forjado; sobre los dinteles se sitúan tres resaltes cuadrangulares de mortero a color gris; en planta alta se alinean dos puertas centrales iguales, de doble hoja de madera color blanco, que servían de acceso a un antiguo balcón desaparecido, y dos ventanas laterales iguales, del mismo tipo de madera, y con antepechos de hierro forjado evocadores de motivos vegetales, sobre repisas de moldura a color gris. Remate superior: parapeto sobre cornisa de fábrica, alternado con cinco pequeños pilares. Zócalo: tirolesa color gris. Revestimiento: revoco.
