# CATÁLOGO DE PROTECCIÓN DE SAN CRISTÓBAL DE LA LAGUNA

Número de Ficha
503

Dirección Postal
San Agustín, nº 49.

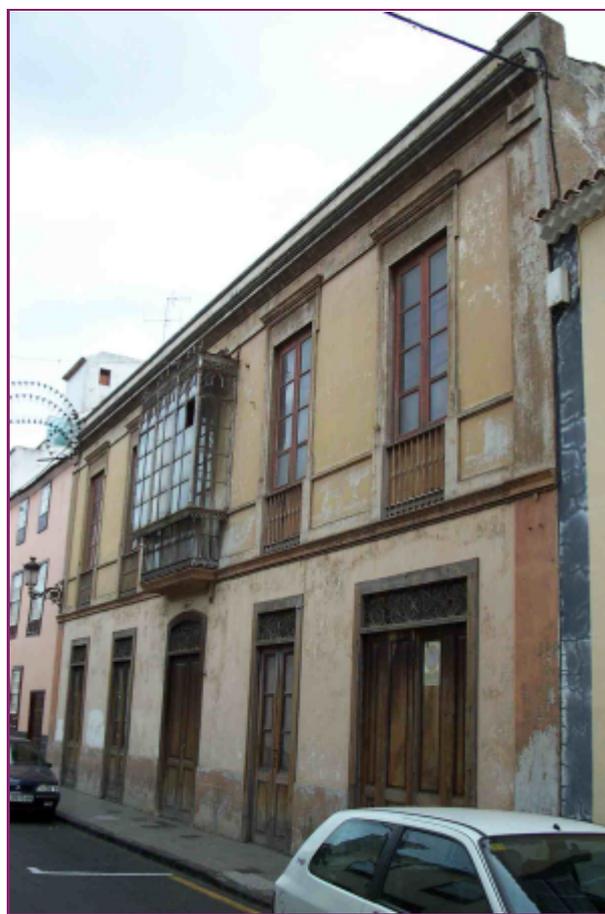
Número de ficha	Nivel de Protección	Denominación
503	Estructural 2	
<b>Planta y Distribución</b>		
Casa Centralizada en torno a un patio. Entre medianeras, inmueble con cuatro naves y patio central.		
<b>Tipología Edificatoria</b>		
Doméstica. Casa urbana tradicional de 2 plantas. Reforma ecléctica de fachada.		
<b>Contexto Urbano</b>		
Medianera, su estilo ecléctico de fachada mantiene afinidad estética con el histórico ambiente urbano tradicional de la calle de San Agustín, en que se encuentra.		
<b>Referencia Histórica</b>		
Inmueble residencial urbano, con fachada simétrica, de un estilo ecléctico empleado en las primeras décadas del siglo XX, aunque la cubierta interna inclinada de tejas denota una construcción anterior, en época tradicional, procediéndose con posterioridad a la reforma ecléctica de fachada, y resultando vivienda propia de la clase social acomodada del momento.		
<b>Sistema Constructivo</b>

Muros de carga de piedra, cal y barro. Cubierta inclinada de madera y tejas.		
<b>Composición de Fachada</b>		
Ecléctica. Color: salmón en planta baja, amarillo-ocre en planta alta, con resaltes en ocre. Material: mampostería. Vanos: en disposición simétrica, con ejes verticales coincidentes, se alinean en planta baja cinco puertas, cuatro del mismo ancho y una lateral de acceso a garaje, realizadas y enmarcadas en madera color marrón, con dintel recto, excepto la central, que presenta dintel curvo rebajado, presentando todas montantes de hierro forjado con motivos vegetales; en planta alta se alinean cuatro ventanas laterales iguales, de doble hoja acristalada color marrón, antepechos de hierro forjado y marcos de resalte de mortero color ocre, rematadas en cornisa en dintel recto. Las ventanas flanquean un balcón central cubierto y acristalado, realizado en hierro forjado, y con base de fábrica. Ambas plantas se delimitan mediante una pequeña cornisa de fábrica, color salmón. Remate superior: parapeto sobre saliente en cornisa de fábrica, color ocre. Remates laterales: resaltes de mortero color ocre en planta alta, y salmón en planta baja. Zócalo: resalte de mortero color salmón. Revestimiento: revoco a la cal.
