CATÁLOGO DE PROTECCIÓN DE SAN CRISTÓBAL DE LA LAGUNA

Número de Ficha
517

Denominación
Convento e Iglesia de San Agustín.

Dirección Postal
San Agustín, nº 46.

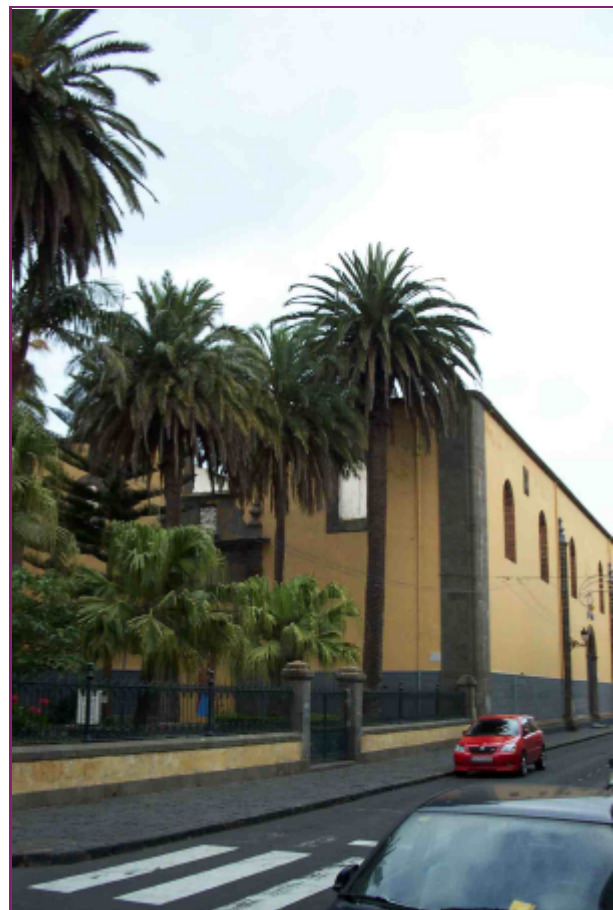
Estado de Conservación
Ruinoso

Religiosa. Arquitectura conventual. Sólo quedan en pie las paredes exteriores, el interior derruido por un incendio en 1964.

Muros de carga de piedra, cal y barro. Cubierta inclinada de madera y tejas. La parte del convento no presenta cubierta. Del interior sólo se conserva su estructura.

Renacentista. Color: ocre claro. Material: cantería. Vanos: simétricamente, y enmarcados en arco de medio punto de varios niveles realizados en cantería gris, se sitúan en hacia San Agustín, una puerta central abocinada flanqueada por dos columnas de capiteles clásicos. Sobre la puerta central se sitúa una imagen sagrada exenta esculpida en mármol, con base circular y cubierta por dintel recto clásico. En la 2ª planta, se sitúan cinco ventanas. En la fachada dando al jardín, se halla una portada de cantería gris, y entablamento decorado con motivos florales, rematado en frontón curvo quebrado de corte manierista. La portada enmarca una ventana superior, y otras dos menores laterales. La iglesia presenta una torre campanario de tres cuerpos, realizada de cantería gris, con puerta enmarcada en arco toral, al igual que la puerta del balcón de rejería superior. En el tercer cuerpo, se sitúan dos ventanas pareadas, que alojan campanas. La torre se culmina con capitel de tejas, color ocre, reforzado por cimbras. En un lateral, hay un balcón corrido, realizado en madera color marrón con celosías, y cubierta de tejas. Remate superior: en la fachada a San Agustín, parapeto de cantería gris; en el resto, alero triple hilera de tejas. Remates laterales y centrales: cantería gris labrada, con función de contrafuertes. Zócalo: cantería gris labrada. Revestimiento: revoco liso.
