CATÁLOGO DE PROTECCIÓN DE SAN CRISTÓBAL DE LA LAGUNA

552

Casa Lecuona-McCkay.

Herradores, nº 49, esq. San Juan, nº 11

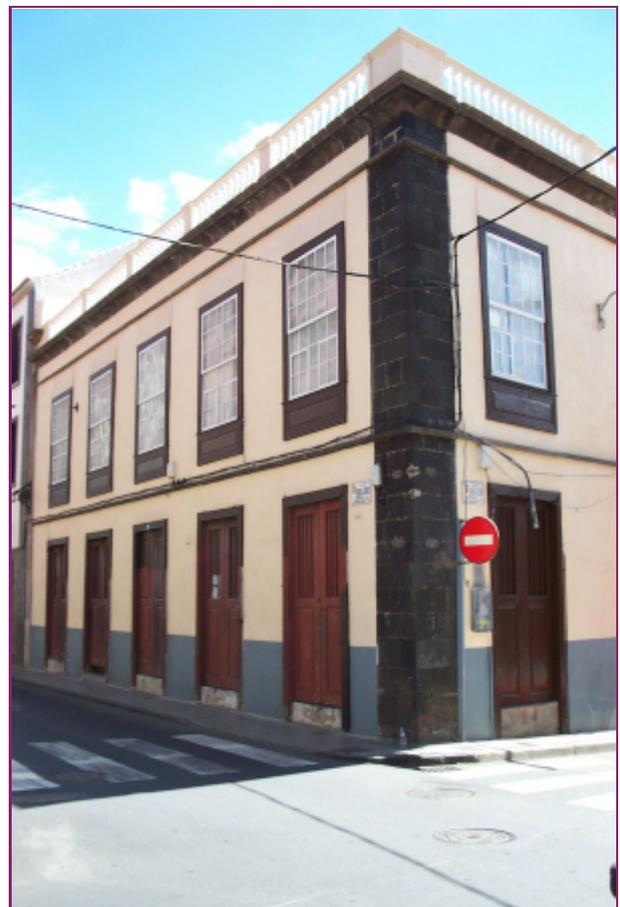
Casa Centralizada en torno a un patio.Casa tradicional con escalera lateral y patio central y perpendicular, más patio trasero.

Muros de carga, con cubierta plana.
Cubierta inclinada en torno al patio.

NeoclásicaColor: blanco. Material: Mampostería y sillares de cantería gris labrada. Vanos: en disposición simétrica, con ejes verticales coincidentes, se cuentan veinte vanos, realizados y enmarcados con estrías, al mismo ancho y con dintel recto mediante madera color rojo, y distribuidos en diez calles paralelas, alineándose en planta baja siete puertas iguales, de doble hoja lisa, y tres ventanillos de entresuelo iguales, con hojas acristaladas a color blanco; en planta alta se alinean en paralelo diez ventanas guillotina iguales, con antepechos de estría cuadrangular, y hojas móviles a color blanco, alternada con labrada. Zócalo: pintado de color gris. Revestimiento: revoco y piedra.
