# CATÁLOGO DE PROTECCIÓN DE SAN CRISTÓBAL DE LA LAGUNA

Número de Ficha
553

Dirección Postal
Herradores, nº 41

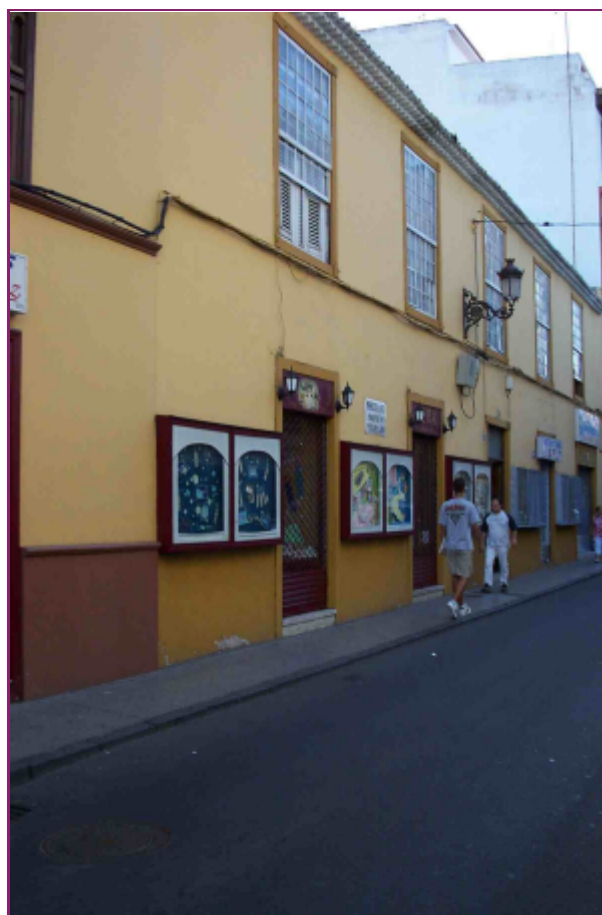
Tradicional Color: Marfil. Material: mampostería. Vanos: en disposición simétrica, con ejes verticales coincidentes, se cuentan diez vanos, distribuidos mediante cinco calles paralelas, y enmarcados al mismo ancho y dintel recto mediante madera color gris, alineándose en planta baja cuatro puertas iguales, realizados en madera acristalada color marrón claro de nueva factura, y una parte lateral mayor, con cierre metálico; en planta alta se alinean en paralelo cinco ventanas guillotina iguales, con las hojas móviles a color blanco. Remate superior: alero de triple capa de tejas. Zócalo: tirolesa color gris. Las puertas de planta baja se alteran con escaparates acristalados. Revestimiento: Revoco
