CATÁLOGO DE PROTECCIÓN DE SAN CRISTÓBAL DE LA LAGUNA

Número de Ficha

589

Bencomo, nº 28

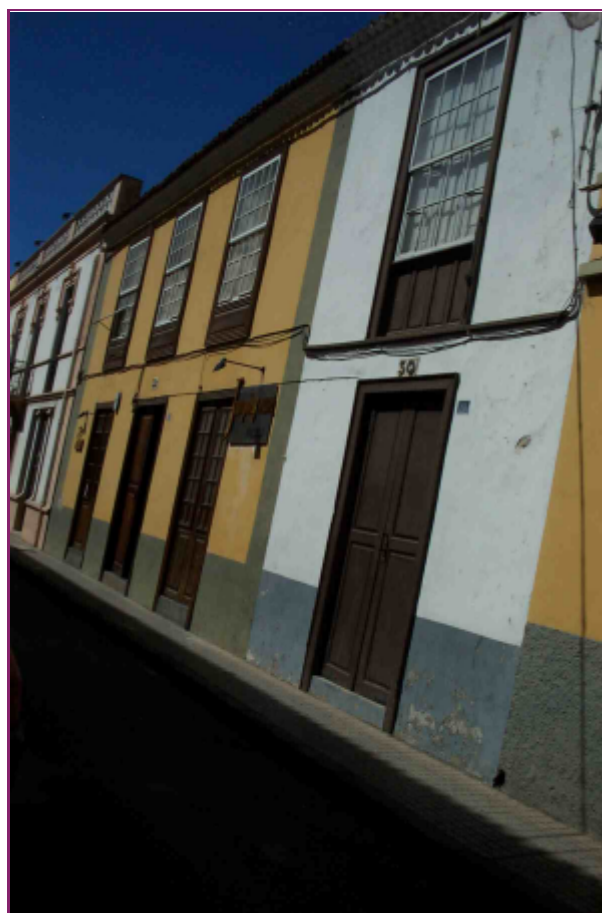
| Número de ficha | Nivel de Protección | Denominación |
|---|---|---|
| Muros de carga de piedra, cal y barro. Cubierta inclinada de madera y tejas. Cubierta inclinada en el cuerpo de fachada, plana en el resto. | | |
| Tradicional Color: blanco. Material: mampostería. Vanos: en disposición simétrica, realizados y enmarcados en dintel recto y al mismo ancho mediante madera color marrón oscuro, se sitúan en planta baja una puerta, de doble hoja con sencilla decoración lineal, y en planta alta una ventana con antepecho decorado con cojinetes, y hojas móviles a color blanco. Remate superior: alero de cuádruple hilera de tejas. Remates laterales y zócalo: pintados de color gris. Revestimiento: revoco a la cal. | | |
