# CATÁLOGO DE PROTECCIÓN DE SAN CRISTÓBAL DE LA LAGUNA

Número de Ficha
671

Dirección Postal
Herradores, nº 30.

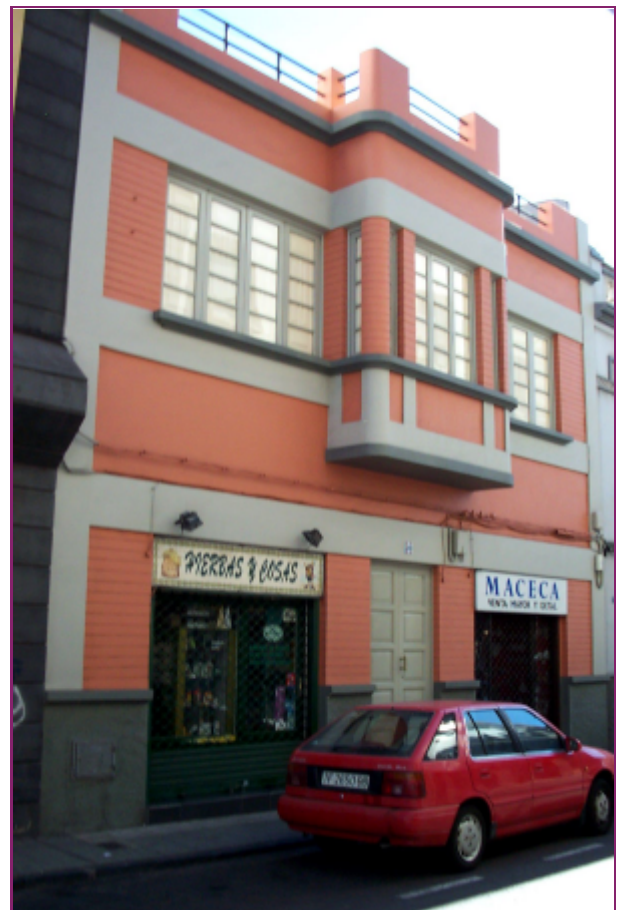
Número de ficha	Nivel de Protección	Denominación
671	Ambiental 2	
<b>Planta y Distribución</b>		
Casa de desarrollo longitudinal con patios de luz. Entre medianeras, casa con planta longitudinal con patios de luz.		
<b>Tipología Edificatoria</b>		
Doméstica. Contemporánea unifamiliar. Inmueble racionalista de los años treinta del siglo XX.		
<b>Contexto Urbano</b>		
Medianera, se encuadra en un tramo de manzana de antiguo sabor ecléctico, modificado en la actualidad por inmuebles contemporáneos.		
<b>Referencia Histórica</b>		
<p>Inmueble urbano doméstico, con fachada simétrica de un estilo racionalista propio de la década de los treinta del siglo XX, en que la arquitectura canaria se incorporó al las vanguardias artísticas occidentales que en el ámbito arquitectónico se encauzó por la corriente racionalista, que libraba al inmueble de todo tipo de elemento decorativo que fuese superfluo a favor de la pureza de líneas y una interpretación funcional del espacio doméstico.</p>

<b>Sistema Constructivo</b>		
Estructura de pórticos de hormigón armado y techos de hormigón aligerados.		
<b>Composición de Fachada</b>		
<p>Racionalista. Color: gris, con resaltes en blanco. Material: ladrillo. Vanos: en disposición simétrica, en dintel recto y al mismo ancho, se alinean en planta baja tres puertas con cierre metálico, a color blanco; en planta alta, se alinean en paralelo tres vanos iguales, de doble hoja acristalada color blanco, enmarcados en resaltes de mortero culminados en clave rematados por motivos florales, y conectados, formando una cornisa decorada con motivos vegetales. Los dos vanos laterales corresponden a sendas ventanas, con cornisas y pequeñas ménsulas de fábrica. El vano central corresponde a una puerta de acceso a un balcón de hierro forjado con motivos geométricos. Remate superior: alternancia de parapeto liso y balaustre de fábrica, sobre saliente en cornisa de fábrica. Zócalo: tirolesa gris, delimitada por una leve cornisa. Revestimiento: enfoscado de cemento.</p>
