CATÁLOGO DE PROTECCIÓN DE SAN CRISTÓBAL DE LA LAGUNA

681

Casa González de Aledo.

Bencomo, nº 19.

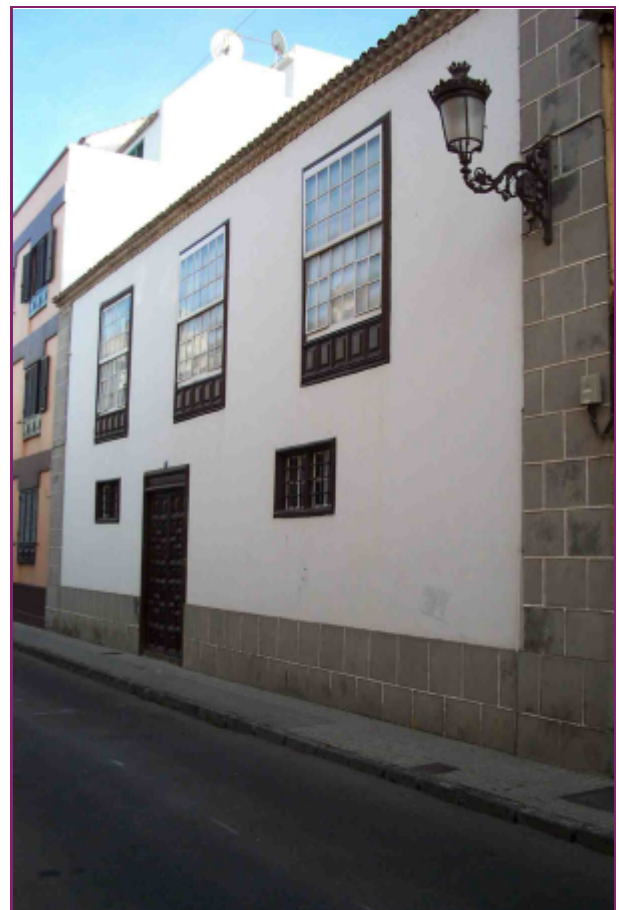
Número de ficha	Nivel de Protección	Denominación
681	Estructural 1	Casa González de Aledo.
Planta y Distribución		
Casa centralizada entorno a un patio. Entre medianeras inmueble tradicional, con naves paralelas y perpendiculares a fachada formando un patio central.		
Tipología Edificatoria		
Doméstica. Casa urbana tradicional de dos plantas.		
Contexto Urbano		
Entre medianeras, participa en forma muy importante de un tramo de manzana con mayoritario ambiente urbano tradicional ligeramente alterado por inmuebles contemporáneos como uno colindante al que nos ocupa.		
Referencia Histórica		
<p>Importante inmueble urbano doméstico tradicional, realizada aproximadamente entre finales del siglo XVI y XVII, y que presenta una fachada asimétrica, que mantiene en muy buen estado y de forma plena la composición tradicional propia de su momento constructivo y de la clase social alta de la época. Asimismo, los ventanillos de entresuelo en planta baja denotan una histórica actividad comercial en dichas estancias.</p>

Sistema Constructivo		
Muros de carga de piedra, cal y barro. Cubierta inclinada de madera y tejas. Cubierta conformada por cerchas de madera y teja árabe.		
Composición de Fachada		
<p>Tradicional. Color: blanco. Material: mampostería. Vanos: en disposición asimétrica y realizados y enmarcados en dintel recto mediante madera de color marrón, se alinean en planta baja una puerta descentrada, de doble hoja con cojinetes, y dos ventanillos laterales iguales, de doble hoja acristalada color blanco, y cierre de rejas. En planta alta, se alinean tres ventanas guillotina iguales con antepechos de cojinetes, y hojas móviles a color blanco. Remate superior: alero de triple hilera de tejas. Remates laterales y zócalo: cantería gris, remarcada por pintura blanca. Revestimiento: enfoscado de cemento.</p>		
Referencias Bibliográficas y Documentales
