CATÁLOGO DE PROTECCIÓN DE SAN CRISTÓBAL DE LA LAGUNA

741

Convento de San Miguel de las Victorias o de San Francisco.

Palza De San Francisco, nº 3, esq. La Rúa, nº 1.

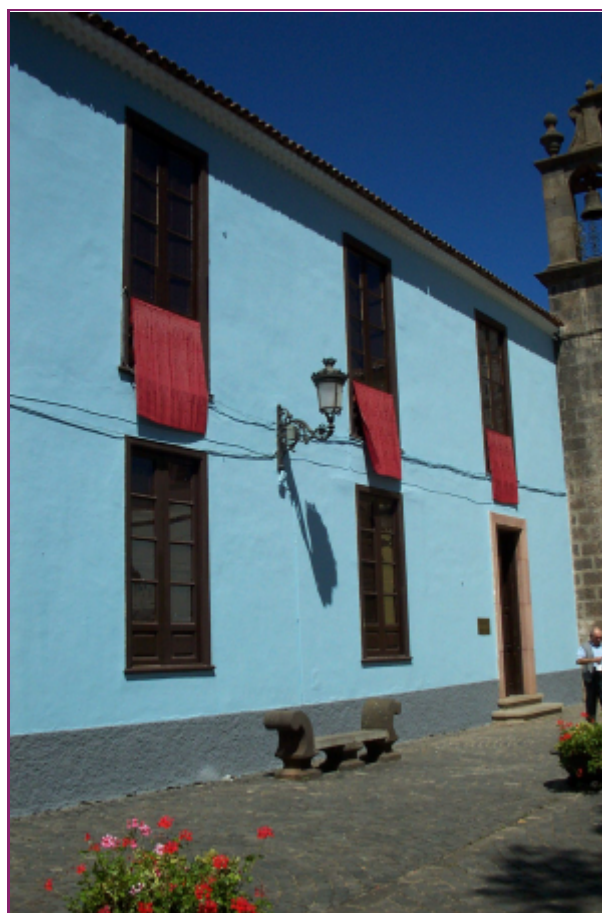
| Número de ficha | Nivel de Protección | Denominación |
|---|---|---|
| Planta en "U", con traspatio o huerto trasero. Inmueble con nave en "U" sobre un patio claustal de dos alturas. | | |
| Muros de carga de piedra, cal y barro. Cubierta inclinada de madera y tejas. En las construcciones recientes, se presenta una estructura de pilares y vigas en hormigón armado. | | |
| Tradicional. Color de la portada exenta: blanco. Material: mampostería. Vanos: a modo de arco triunfal, se disponen tres arcos de medio punto, simétricos, resultando el central mayor de los dos materiales, que a su vez son iguales. La ornamentación se limita a una capa vegetal en la parte superior. En el interior, en el antiguo claustro franciscano, en planta baja, y doble altura, se alinean una serie de arcos de medio punto, formando una arcada, en la planta superior, se sitúan en paralelo una serie de pequeñas ventanas-guillotina. Cubierta superior: alero de tejas sobre cornisa de fábrica. Zócalo: tirolésa gris. Revestimiento: enfoscado. | | |
