# CATÁLOGO DE PROTECCIÓN DE SAN CRISTÓBAL DE LA LAGUNA

Número de Ficha
748

Denominación
Casa Salazar Oráa.

Dirección Postal
Herradores, n° 1, esq. Barcelona, n° 2 .

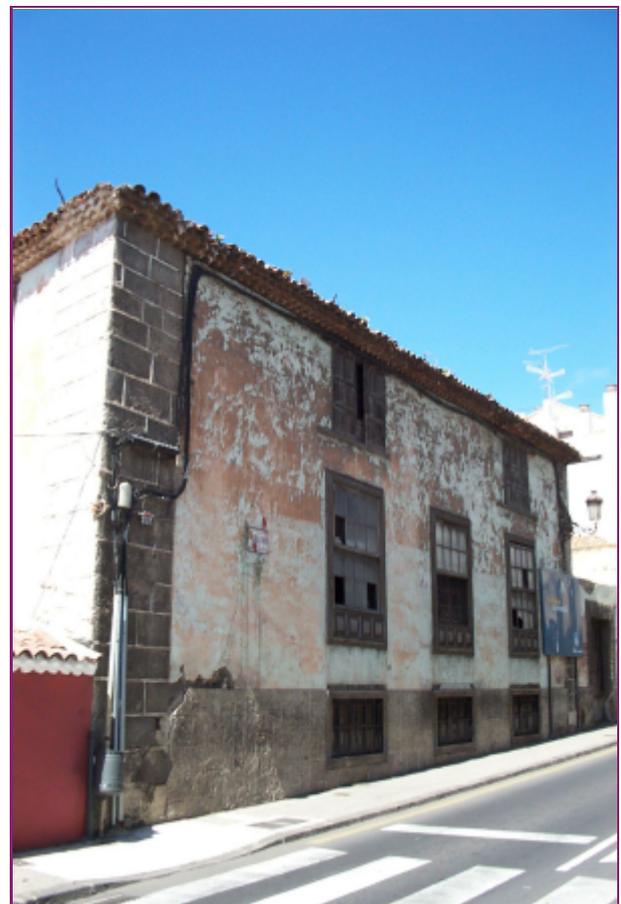
Número de ficha	Nivel de Protección	Denominación
748	Estructural 2	Casa Salazar Oráa.
<b>Planta y Distribución</b>		
Planta en "U", con patio lateral. Inmueble con planta en "U" y patio lateral y capilla adosada.		
<b>Tipología Edificatoria</b>		
Casa de tres plantas con granero en última.		
<b>Contexto Urbano</b>		
En esquina, forma parte muy importante del ambiente urbano tradicional de la calle Herradores, muy modificado en este tramo de manzana por inmuebles contemporáneos.		
<b>Referencia Histórica</b>		
<p>Importante inmueble urbano doméstico tradicional, con pequeña capilla adosada, realizado aproximadamente hacia finales del siglo XVII, con fachada asimétrica, que refleja a través de los ventanillos de granero en a tercera planta, y los de entresuelo en planta baja, la histórica función económica, tanto agrícola como comercial, de los promotores del inmueble, quienes contaban con una capilla adosada, realizada durante el siglo XVIII y conocida como Capilla de la Cruz Verde, al contar con una cruz latina de este color adosada a la fachada justo en la antigua entrada en La Laguna desde Santa Cruz y que ha sido restaurada recientemente, y que da muestras de alta posición económica de los promotores del inmueble.</p>

<b>Sistema Constructivo</b>		
Muros de carga de piedra, cal y barro. Cubierta inclinada de madera y tejas. Cubierta conformada por cerchas de madera teja árabe.		
<b>Composición de Fachada</b>		
<p>Tradicional Color: verde. Material: mampostería. Vanos: en disposición simétrica realizados y enmarcados con madera color marrón al mismo ancho y dintel recto, se alinean en planta baja una puerta lateral, de doble hoja con cojinetes, y retranqueada en cantería gris; y tres ventanillos de entresuelos iguales, en forma rectangular, con marco estriado de madera y cierres de reja. En la segunda planta, se alinean tres ventanillos guillotina iguales, con antepechos de cojinetes color marrón y hojas móviles color blanco. En la tercera planta, se alinean dos ventanillos de graneros iguales, de doble hoja con sencillos cojinetes. Dando al patio, se alinean en planta baja una ventana de doble hoja batiente acristalada y una ventana guillotina; y en planta alta, dos ventanillos de graneros iguales a los de la fachada principal. Dando a la calle Barcelona, se sitúa una pequeña capilla adosada, recientemente restaurada, color amarillo ocre, con puerta única enmarcada en arco de medio punto, y pilastras laterales con sencillos capiteles. La reciente restauración le dejó en fachada fragmentos de piedra vista. En remate superior de la capilla es con alero de tejas, con cubierta a cuatro aguas. Remate superior del inmueble doméstico: alero de triple hilera de tejas. Remates laterales: cantería gris. Zócalo: cantería gris. Revestimientos: enlucido a la cal.</p>
