CATÁLOGO DE PROTECCIÓN DE SAN CRISTÓBAL DE LA LAGUNA

Número de Ficha
753

Denominación
Antiguo Colegio de las Dominicás.

Dirección Postal
Consistorio, nº 6.

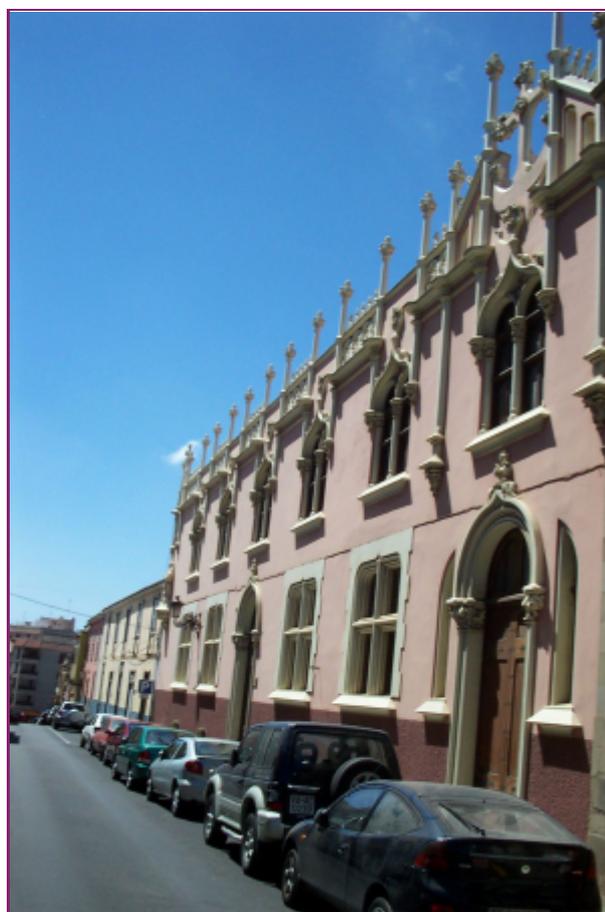
Número de ficha	Nivel de Protección	Denominación
753	Ambiental 1	Antiguo Colegio de las Dominicas.
Planta y Distribución		
Planta en "U", con patio lateral. Inmueble con interior muy reformado, que conserva en parte la disposición tradicional.		
Tipología Edificatoria		
Doméstica. Casa urbana tradicional de dos plantas. Reforma neogótica de fachada.		
Contexto Urbano		
Medianera, forma parte muy importante de un tramo de manzana con ambiente urbano monumental, entre las calles Consistorio y la Carrera, e inmediato a la Plaza de los Adelantado.		
Referencia Histórica		
<p>Inmueble urbano que históricamente albergaba al Colegio de las Dominicas. El interior responde a una tipología arquitectónica tradicional, realizado aproximadamente hacia el siglo XVIII. La fachada actual responde a una total realizada en 1912, bajo estilo neogótico, que oculta la cubierta inclinada de tejas. El proyecto de reforma se debe a Mariano Estanga, destacado arquitecto ecléctico, de claro signo historicista, quien trabajó de forma profusa en Tenerife, sobre todo en Santa Cruz, durante fines del siglo XIX y el primer tercio del XX, contando con algunas obras suyas en el barrio de Triana, en Las Palmas de Gran Canaria. En la actualidad, el inmueble alberga dependencias municipales.</p>

Sistema Constructivo		
Muros de carga de piedra, cal y barro. Cubierta inclinada de madera y tejas.		
Composición de Fachada		
<p>Historicista. Color: rosado, con resaltes en blanco. Material: ladrillo. Vanos: en disposición simétrica, con ejes verticales coincidentes, realizados en madera color marrón, y enmarcados en resaltes de mortero color blanco, se alinean alternativamente en planta baja dos puertas iguales, de doble hoja con anchos cojinetes, y montante acristalados, y flanqueadas por columnillas pareadas con capiteles corintios, realizadas en moldura, y que sustentan marcos superiores acanalados, a modo de arcos apuntalados, del mismo material; y cuatro ventanas iguales, de cuatro hojas acristaladas, y enmarcadas en resaltes de mortero quebrado, con forma interior de arco conopial. A ambos lados de la puerta lateral, se sitúan dos ventanucos en forma de arco. En planta alta, se alinean seis ventanas pareadas iguales, flanqueadas y delimitadas por columnillas de moldura con capiteles corintios, y con marcos superiores a modo de arco conopial. Remate superior: parapeto ornamentado con pináculos de moldura color blanco, que se eleva en un material, formando una cruz exenta. Remates laterales: pilastras de mortero color blanco, que abarcan sólo la planta alta. Zócalo: granito. Revestimiento: enfoscado de cemento.</p>
