# CATÁLOGO DE PROTECCIÓN DE SAN CRISTÓBAL DE LA LAGUNA

Número de Ficha
755

Dirección Postal
Consistorio, nº 10.

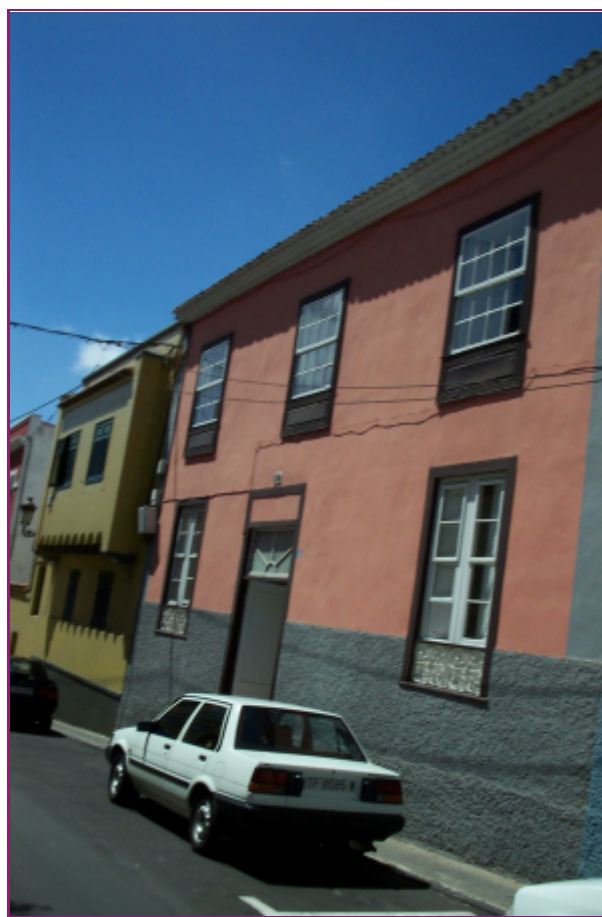
Número de ficha	Nivel de Protección	Denominación
755	Estructural 2	
<b>Planta y Distribución</b>		
Planta en "L", con patio lateral. Entre medianeras, casa tradicional con planta en "L", y patio lateral.		
<b>Tipología Edificatoria</b>		
Doméstica. Casa urbana tradicional de dos plantas.		
<b>Contexto Urbano</b>		
Medianera, participa de forma importante de un tramo de manzana con ambiente urbano monumental, conformado por el nexo de las calles La Carrera y Consistorio, e inmediato a la Plaza de Los Adelantados.		
<b>Referencia Histórica</b>		
Inmueble urbano doméstico tradicional, realizado aproximadamente entre finales del siglo XVIII e inicios del XIX, manteniendo en alto grado la composición tradicional propia de su momento constructivo, y reflejando los vanos inferiores una sustitución posterior de sus carpinterías.		
<b>Sistema Constructivo</b>		
Muros de carga de piedra, cal y barro. Cubierta inclinada de madera y tejas.

<b>Composición de Fachada</b>		
Tradicional. Color: blanco. Material: mampostería. Vanos: en disposición simétrica, salvo la puerta, realizados con madera color blanco, y enmarcados con dintel recto y al mismo ancho, mediante madera color marrón, se alinean en planta baja una puerta descentrada, de doble hoja con anchos cojinetes, montante inferior acristalado, y superior de fábrica color blanco; y dos ventanas laterales iguales, de doble hoja batiente acristalada, y antepecho de hierro forjado con motivos vegetales curvilíneos. En planta alta, se alinean tres ventanas guillotina iguales, con hojas móviles acristaladas color blanco, y antepecho de fábrica al mismo color. Remate superior: alero de triple hilera de tejas. Remates laterales: pintura gris. Revestimiento: enlucido a la cal.		
<b>Referencias Bibliográficas y Documentales</b>
