# CATÁLOGO DE PROTECCIÓN DE SAN CRISTÓBAL DE LA LAGUNA

760

Herradores, nº 8.

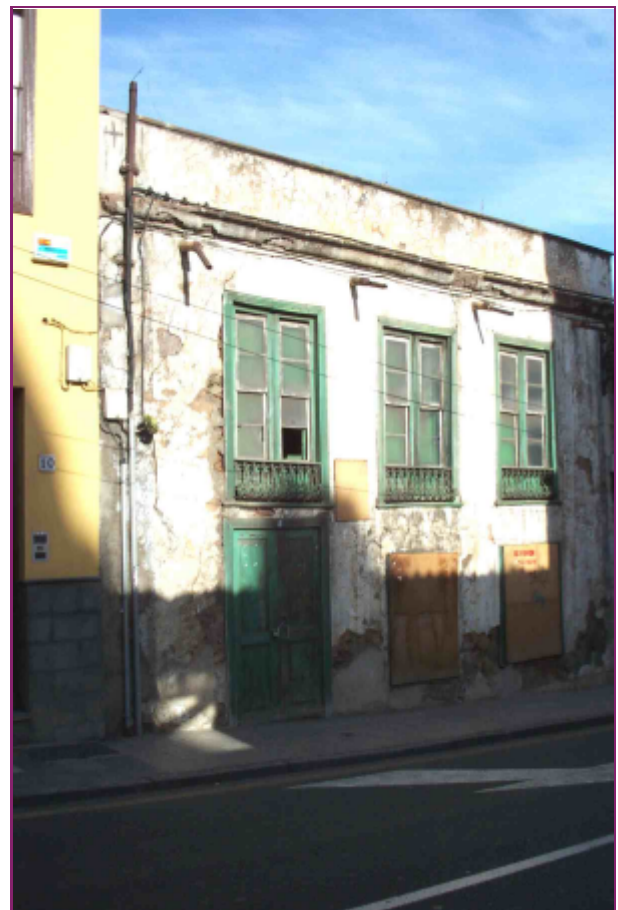
Número de ficha	Nivel de Protección	Denominación
760	Ambiental 3	
<b>Planta y Distribución</b>		
Planta en "L", con patio lateral. Entre medianeras, casa con planta en "L", y patio lateral.		
<b>Tipología Edificatoria</b>		
Doméstica. Casa urbana tradicional de dos plantas. Reforma ecléctica de fachada.		
<b>Contexto Urbano</b>		
Medianera, su estilo neoclásico de fachada le proporciona afinidad estética con el ambiente urbano tradicional en que se encuentra.		
<b>Referencia Histórica</b>		
Inmueble urbano doméstico tradicional, realizado aproximadamente hacia la segunda mitad del siglo XVIII, y que presenta una reforma neoclásica de fachada propia de finales de siglo XIX, que oculta tras el parapeto la cubierta inclinada de tejas.		
<b>Sistema Constructivo</b>		
Muros de carga de piedra, cal y barro. Cubierta inclinada de madera y tejas. Cubierta conformada por cerchas de madera y teja árabe.		
<b>Composición de Fachada</b>

Neoclásica. Color: blanco. Material: bloques. Vanos: en disposición simétrica, con ejes verticales coincidentes, enmarcados en dintel recto y al mismo ancho mediante madera estriada color verde, se sitúan en planta baja una puerta lateral, de doble hoja con anchos cojinetes en madera color verde; y dos ventanas iguales, de doble hoja batiente y montantes acristalados color blanco, y tapa luces interiores y antepechos rectangular color verde. En planta alta, se alinean en paralelo tres ventanas iguales, con doblen juego de hojas de guillotina color blanco, tapa luces interiores color verde, y antepechos curvos de hierro forjado. Remate superior: parapeto sobre cornisa de cantería gris. Remates laterales: pintura gris. Zócalo: no presenta. Revestimiento: enfoscado de cemento.		
<b>Referencias Bibliográficas y Documentales</b>
