CATÁLOGO DE PROTECCIÓN DE SAN CRISTÓBAL DE LA LAGUNA

Número de Ficha
819

Dirección Postal
Nava y Grimón, nº 4.

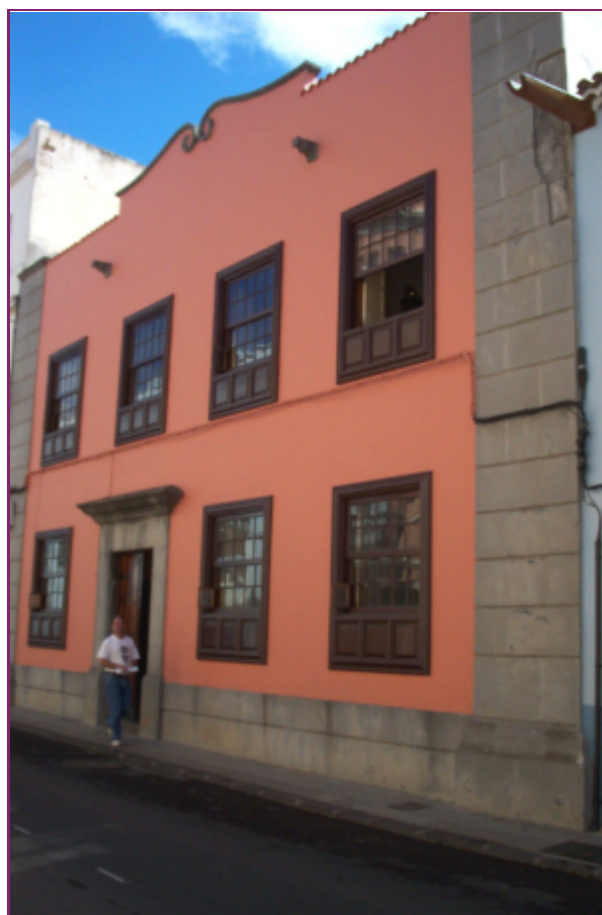
Número de ficha	Nivel de Protección	Denominación
819	Ambiental 1	
Planta y Distribución		
Casa de desarrollo longitudinal con patios de luz. Entre medianeras casa de desarrollo longitudinal con dos patios laterales de luz.		
Tipología Edificatoria		
Doméstica. Contemporánea unifamiliar.		
Contexto Urbano		
Medianera, su estilo neocanario de fachada, en el que combina motivos tradicionales y culto-barrocos, le proporciona un alto grado de fidelidad histórica con su momento constructivo.		
Referencia Histórica		
Inmueble urbano doméstico residencial, realizado aproximadamente hacia mediados del siglo XX, y cuya fachada simétrica refleja un estilo neocanario propio de su momento constructivo, en el cual combina elementos de la arquitectura tradicional canaria y evocaciones barrocas de signo culto, resultando residencia propia de la clase social acomodada del momento.		
Sistema Constructivo		
Estructura de pórticos de hormigón armado y techos de hormigón aligerados. Presenta forjado de ferrocemento.

Composición de Fachada		
Neocanaria Color: blanco. Material: hormigón armado y cantería gris. Vanos: en disposición simétrica, con ejes verticales coincidentes, realizados y enmarcados en dintel recto mediante madera color marrón barnizada, se alinea en planta baja una puerta central de doble hoja lisa, y retranqueada en dintel recto mediante cantería gris, con sencillas basas y rematada por un alero en cornisa; y tres ventanas guillotina, con antepechos de tres cojinetes, y tapa luces interiores. En planta alta, se alinean en paralelo tres ventanas guillotina iguales a las inferiores. Sobre las ventanas superiores, se alinean dos gárgolas centrales de cantería gris. Remate superior: alero de tejas, con remate central en frontón curvilíneo, de cantería gris. Remates laterales y zócalo: cantería gris, con estrías horizontales. Revestimiento: enfoscado de cemento.		
Referencias Bibliográficas y Documentales
