CATÁLOGO DE PROTECCIÓN DE SAN CRISTÓBAL DE LA LAGUNA

Número de Ficha
843

Denominación
Hotel Nivaria.

Dirección Postal
Plaza del Adelantado, nº 13 y14, esq. Sto Domingo, nº 1.

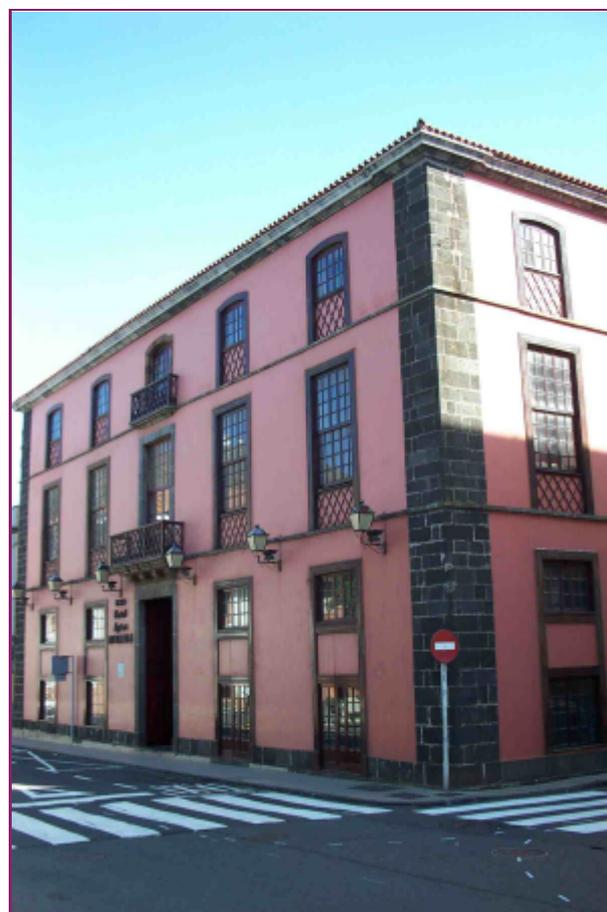
Casa con desarrollo longitudinal con patios de luz. Inmueble tradicional cuyo interior ha sido reformado en su totalidad. La escalera se halla a un lateral.

Casa de tres plantas con granero en última. Fachada neoclásica.

En esquina, dando su fachada principal hacia la Plaza del Adelantado, participa de forma importante en el homogéneo ambiente urbano monumental de la misma.

Imponente inmueble neoclásico, de tres plantas con entresuelo, con posible histórico comercial o de almacenaje para dicha estancia, y realizado aproximadamente a finales del siglo XVIII e inicios del XIX. Los pequeños huecos de la primera planta posiblemente sean derivación de unos antiguos ventanillos de granero, con lo cual estamos ante una antigua casa tradicional de tres plantas con granero en la última, reformada en gusto neoclásico para habilitarse como hotel. Asimismo las carpinterías han sido sustituidas recientemente, siguiendo modelos tradicionales, reflejándose más evidente la reforma entre los huecos de entresuelo y planta baja. En el interior, el edificio ha sido reformado en su totalidad, y del inmueble original sólo se conserva el cuerpo principal de la fachada. Alberga al Hotel Nivaria, y se encuentra en perfecto estado de mantenimiento, conservando la sobria y ordenada composición de huecos hacia la Plaza del Adelantado.

Estructura de pilares y jacentas, con cubierta de tejas.

Neoclásica. Color: beige. Material: mampostería y cantería gris en resaltes. Vanos: en disposición simétrica, con ejes verticales coincidentes, realizados y enmarcados al mismo ancho mediante madera color marrón barnizada, se alinean en planta baja una puerta de doble hoja con cojinetes, enmarcada en dintel recto mediante cantería gris; en el entresuelo se alinean seis ventanas iguales, en dintel recto y doble hoja batiente, con veinte pequeños paños de cristales, al igual que el mismo número de ventanas en la planta baja. En la segunda planta, se alinean en paralelo seis ventanas guillotina iguales, en dintel recto y con antepechos de fábrica decorados con lacerías romboides de madera marrón; y una puerta de acceso a un balcón central de madera, con balaustre romboide, y base de cantería gris. En la tercera planta, se alinean en paralelo seis ventanillos iguales, con dintel curvo y antepechos iguales a los inferiores; y una puerta de acceso a un pequeño balcón de madera, menor al inferior, aunque con sus mismos rasgos. Remate superior: alero de tejas sobre cantería gris. Remates laterales y zócalo: sillares de cantería gris. Revestimiento: enfoscado de cemento.
